שם פרויקט: **גן השושנים**

# גן השושנים

המחוז:  
חוריה -חברה לפיתוח ירושלים  
שם הפרויקט:  
גן שושנים  
שם התוכנית:  
פרטים

## דו"ח הנדסי שימורי

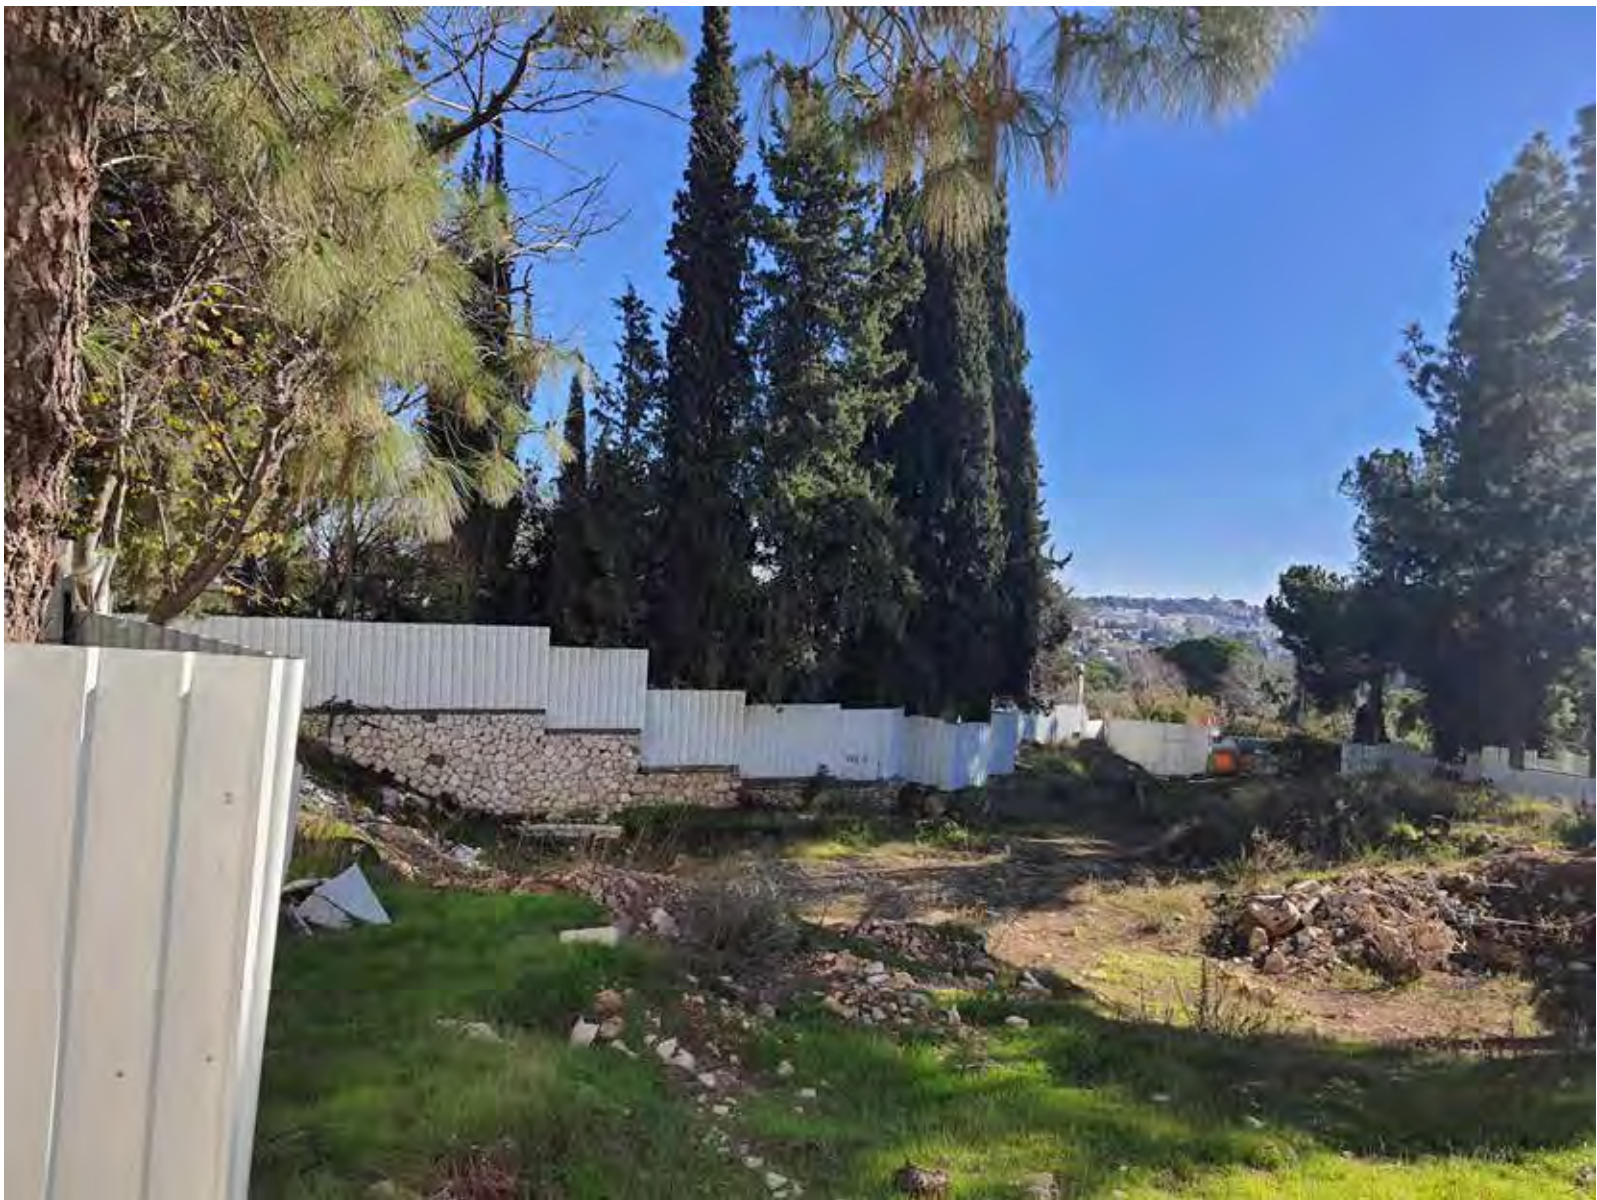
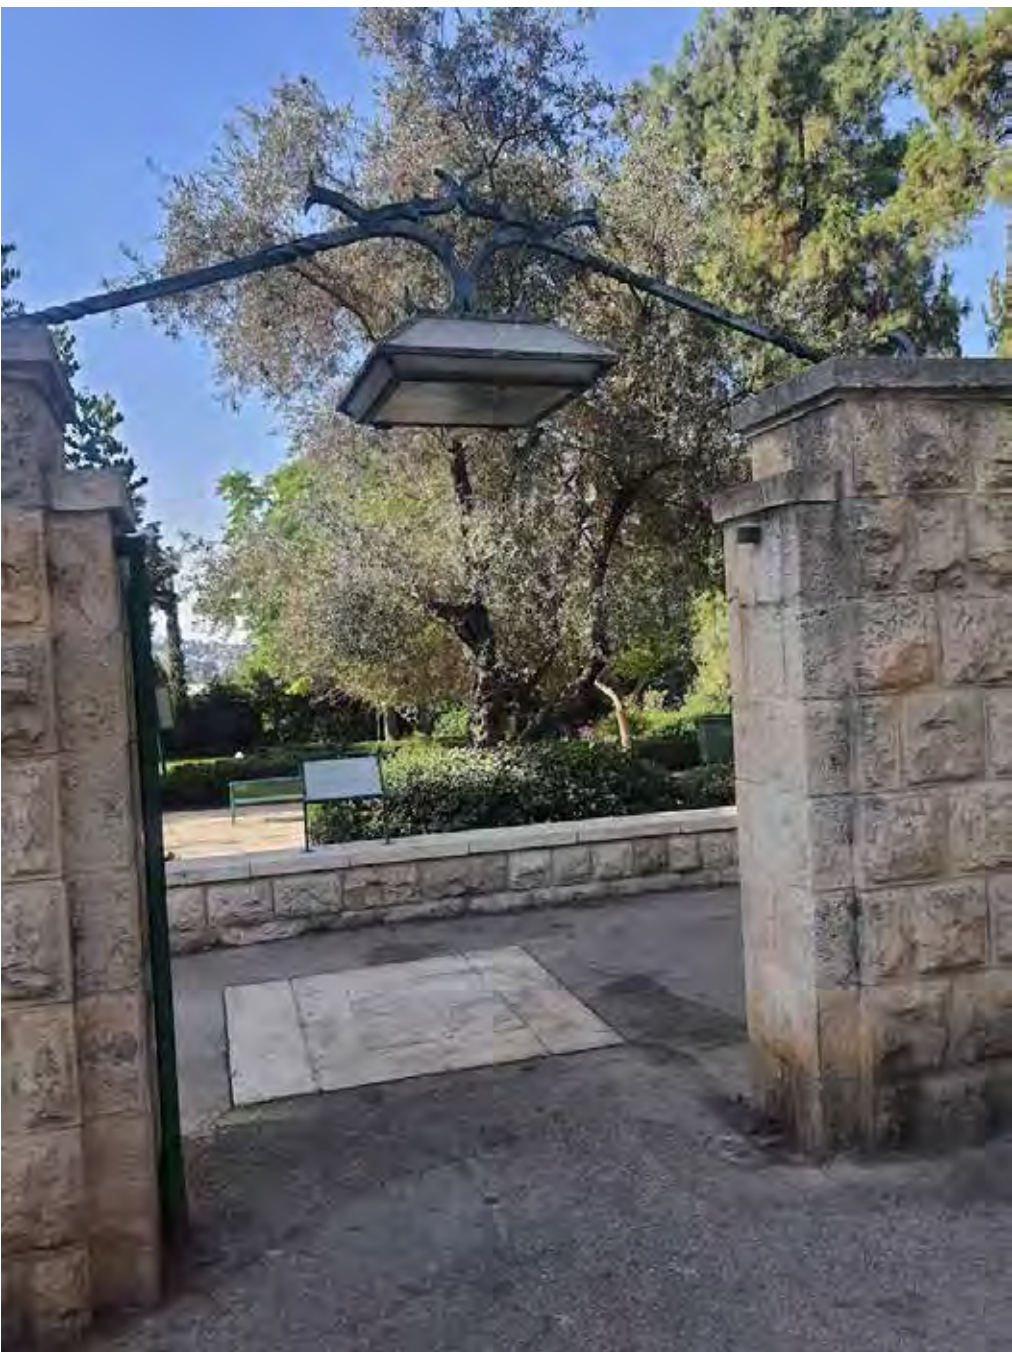
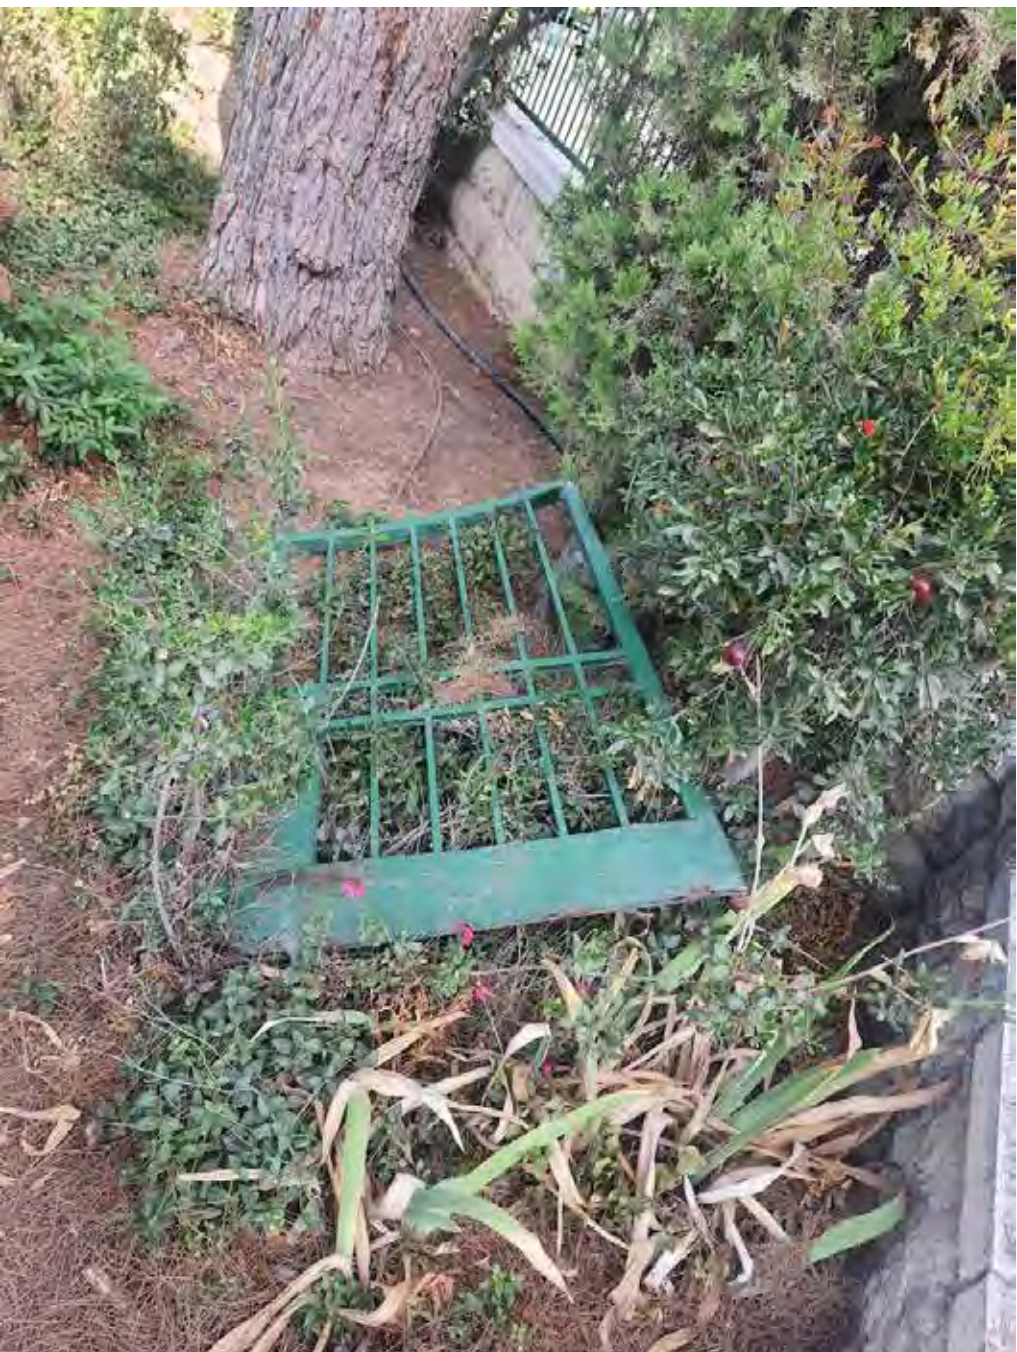
שער צפוני

הכנף הימנית נמצאת זרוקה ומושלכת במתחם הגן

מימין לשער, מבפנים.

יש לוודא שמירה על הכנף הקיימת והחזרתה למקומה

לאחר שיקום.
