שם פרויקט: **גן השושנים**

# גן השושנים

המחוז:  
חוריה -חברה לפיתוח ירושלים  
שם הפרויקט:  
גן שושנים  
שם התוכנית:  
פרטים

## דו"ח הנדסי שימורי

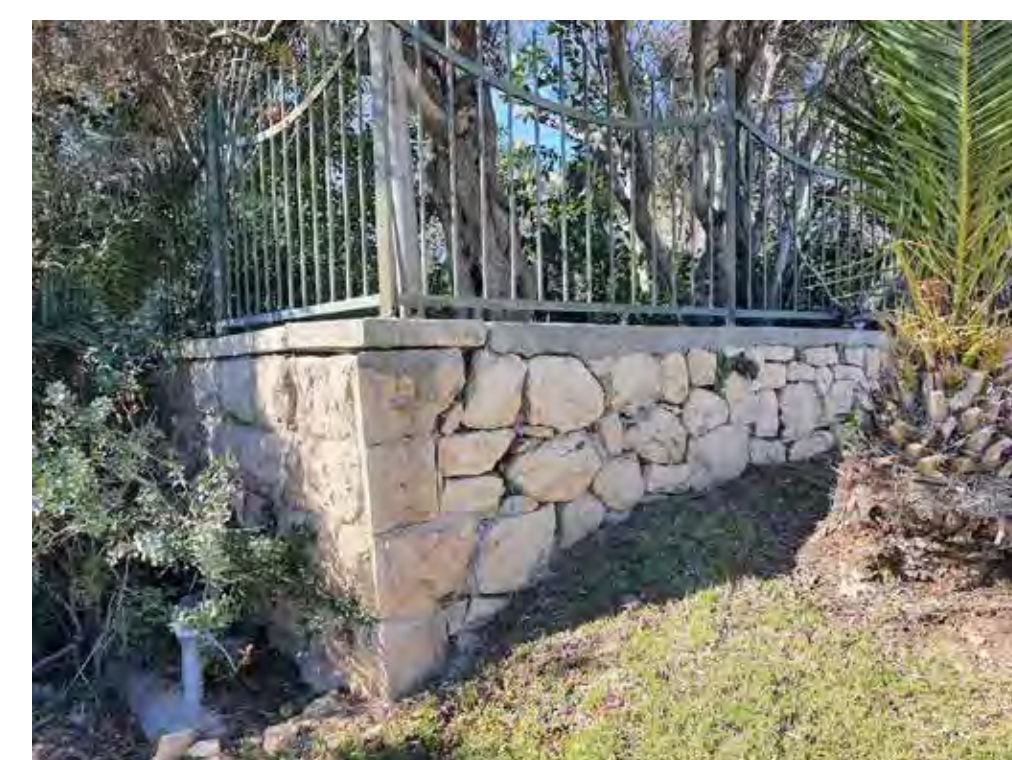
תיקון קריסה בפינת הקיר. יש לוודא שכל תיקון ישמור על אופיו של הקיר הקיים.  
בקיר פיתוח בהתאם להוראות מהנדס ואגרונום.  
נדרש תאום בשטח - עם קבלן מבצע - לאבטחת שמירה על עץ הדית הקיים.  
בעת העבודות יש לבחון אפשרות הסרת עמוד התורן ממחבת הקיים ללא שימוש.

ראה תמונה מספר 9 בגליון תמונות.

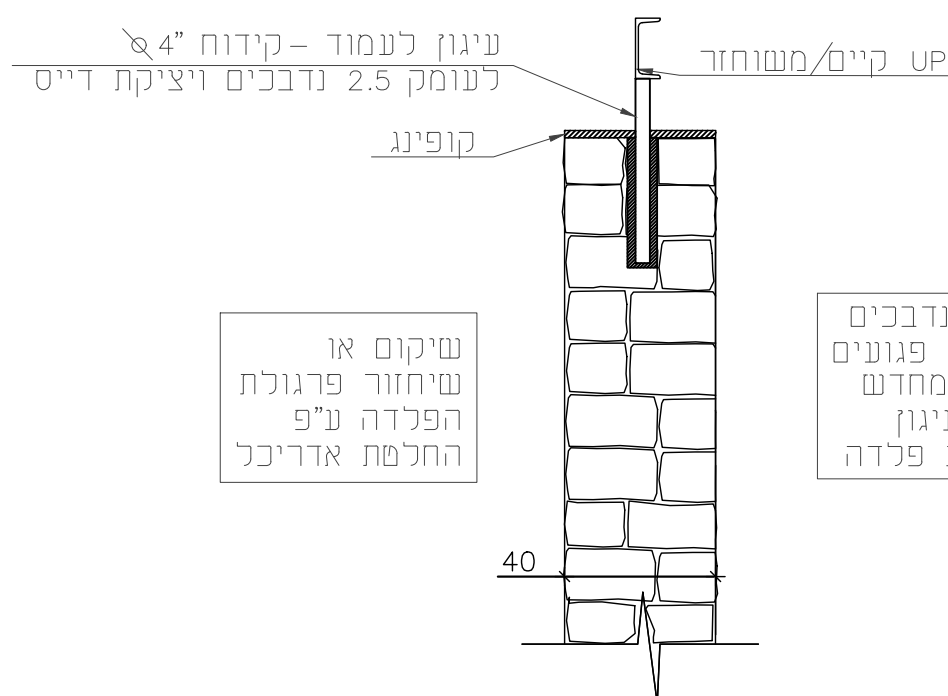
פרט שיקום ראש עמוד בפרגולה  
קנ"מ 1:20

פירוק נדבכים  
עליונים פגועים  
ובנייה מחדש  
כולל עיגון  
פרגולת פלדה

שיקום או  
שיחזור פרגולת  
הפלדה ע"פ  
החלפת אדריכל

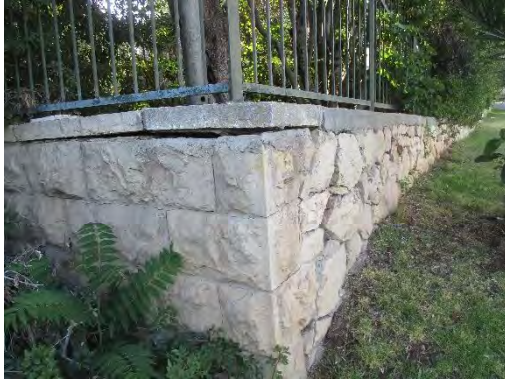
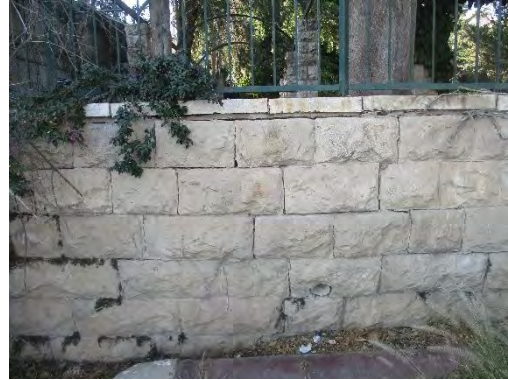
- בקיר התמך בחומה ההיקפית בפינה דרומית מערבית קיימים סדקים והתנפחות רבה בקיר.
- בקיר התמך בחומה ההיקפית בפינה דרומית מזרחית קיימים סדקים והתנפחות רבה בקיר.

איור 4- סדקים ונפיחות בחומה הדרומית- פינה מערבית ופינה מזרחית

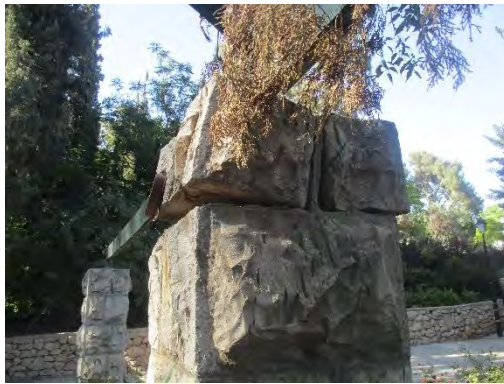
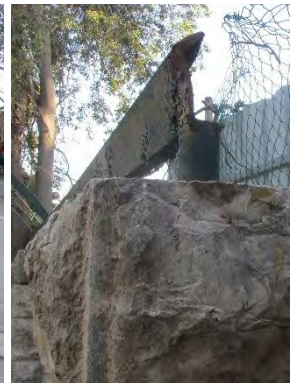
- קונסטרוקציית הפלדה בפרגולה בחלקה הצפוני שבורה וחלודה. קורת האורך התחתונה UP כשלה.
- קיימים שני עמודי אבן שנטו מציר העמוד.
- קיימים מספר עמודים בהם האבנים מתפרקות.

איור 5- כשלים בפרגולה

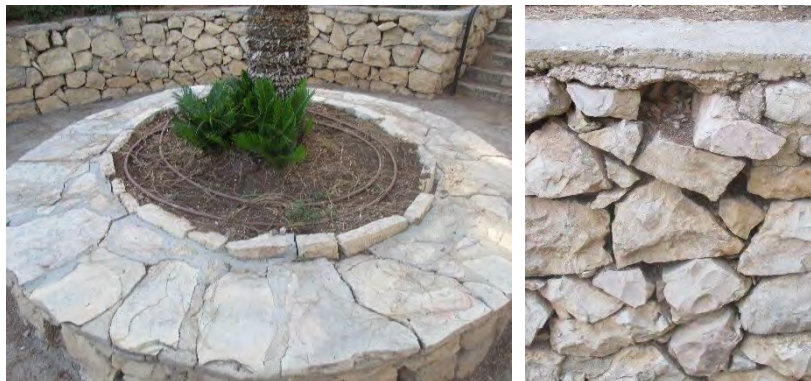
- חוסר באבנים והתפרקות מקומית.
- קופינג שבור/ סדוק.
- השלמת קופינג בבטון מאוחר.

איור 6- סדקים וחוסר באבנים

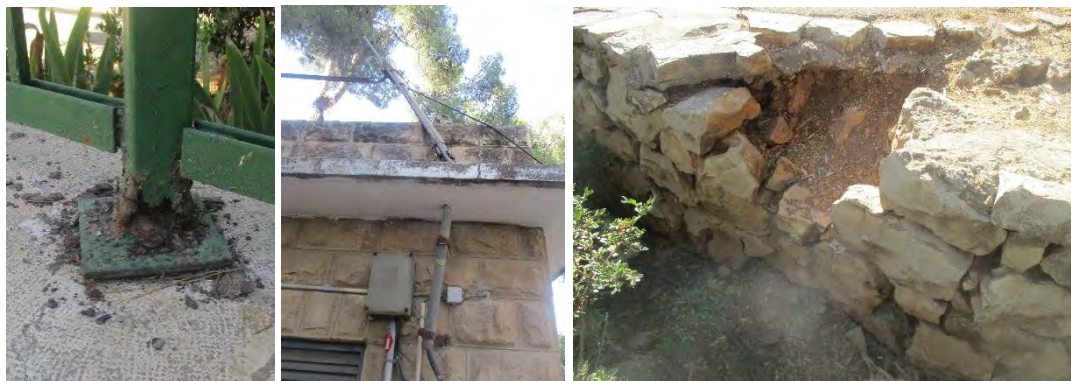
- חלודה בתחתית עמודי הגדר ההיקפית של הגן בחיבור עם גדר האבן.
- עמוד החשמל במבנה שומר הגן קרס.

איור 7- כשלים טיפוסיים בגן
