מודים על התייחסות על כל עץ ברשימה. להלן התשובות שלנו על גבי הטבלה עם התמונות ששלחתם. להלן ההערות של המינהל לרשימת העצים לכריתה עם בקשה לבחון את הדברים נקודתית וכך גם להציל עוד עצים וותיקים בעלי ערך גבוהה לנראות ולצל לעיר ולשכונה:

**Subject:** RE: סיור עצים בעמק רפאים

בשבוע האחרון התקיימו שני סיורים ופגישה נוספת על התכנית של העצים בעמק רפאים.

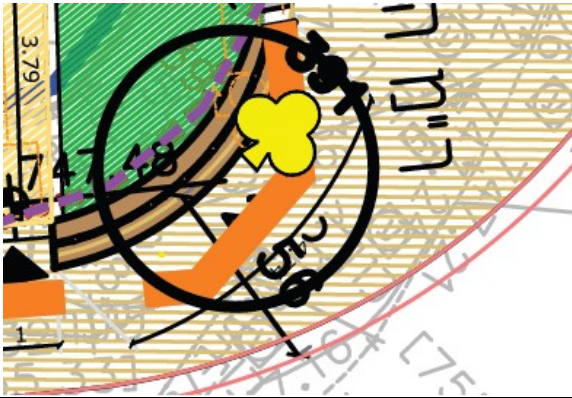
| | | <p>(א) יש להשאיר רווח בבניית הקיר ולשלב את העץ מבלי לפגוע בעץ (ב) יש כאן מדרכה רחבה של 2,5 מ' רוחב. מדוע לכרות עץ קיים ליד הגדר? <u>יש לבטל את הכריתה ולהתאים את הבנייה בשטח.</u></p> |

391- השטח אינו פרטי אלא מופקע כחלק מהסטת תוואי הקיר- מדובר בקיר לשימור אשר מועתק אחורה כדי לפנות מעבר הולכי רגל תיקני, לא ניתן לבנות את הקיר המועתק לשימור ללא כריתת עץ זה.

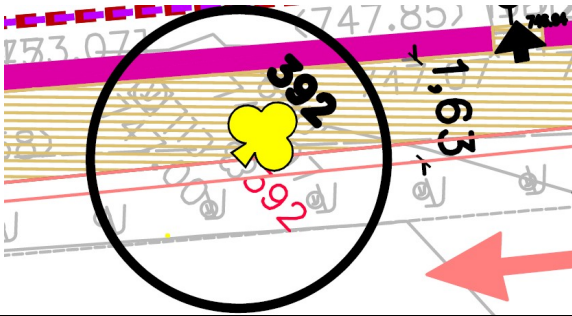
| 392 | נראה שהוא על הכביש. ניתן לשנות תוואי המסעה? | <p>נופל על כביש עתידי- על אבן השפה. לא ניתן לשנות וואי המיסעה, בגלל הערך השימורי של העץ, מבקשים לא לכרות ולהתאים את האבן שפה לקו של העץ. <u>אין לכרות את העץ גם אם הוא על קצה המדרכה. זה חלק מאופי השכונה.</u></p> |

392- נופל על כביש עתידי- על אבן השפה. לא ניתן לשנות וואי המיסעה, עץ מספר 393 הינו לשימור- נמצא בהמשך הוא לשימור כיוון שגזעו מוסט צפונה מעט לכיוון המדרכה.

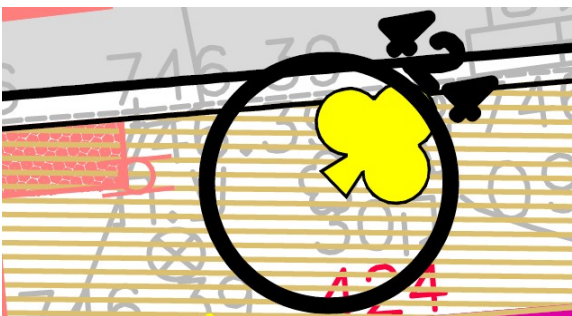
| 424 | מדוע לכריתה? | <p>במצב הקיים לא מאפשר נגישות. עץ מספר 423 אשר נמצא מעט מזרחית אליו הינו לשימור, נראה בשטח כי שניהם באותו קו- אבל הם לא לפי מדידה ותוואי הכביש. <u>העץ נבדק בשטח בסיור האחרון. יש רוחב מעבר והעץ לא מפריע. יש לבטל כריתת העץ.</u></p> |

424- במצב הקיים לא מאפשר נגישות. עץ מספר 423 אשר נמצא מעט מזרחית אליו הינו לשימור, נראה בשטח כי שניהם באותו קו- אבל הם לא לפי מדידה ותוואי הכביש.
