# גוּנִיִּים – כְּבִישׁ מַעֲלָה זָאב

גוננים | כביש מעלה זאב | תרשים סביבה

# גוננים | כביש מעלה זאב | מצב קיים

# גוננים | כביש מעלה זאב | שצ"פ סן סימון

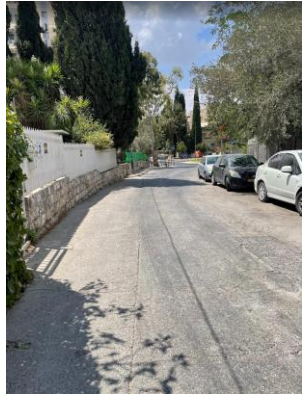
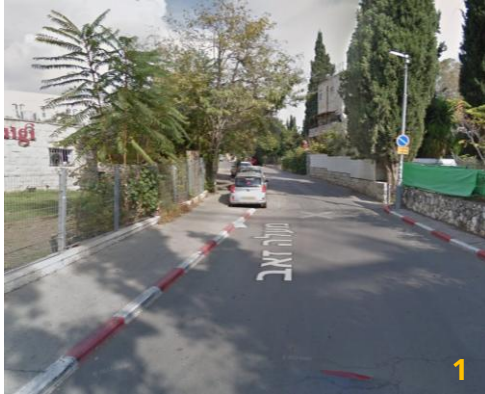
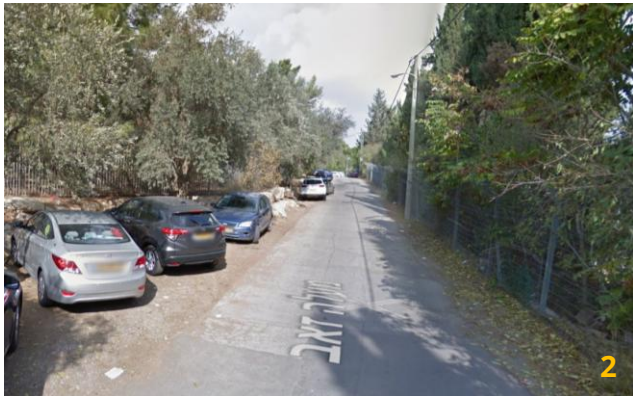
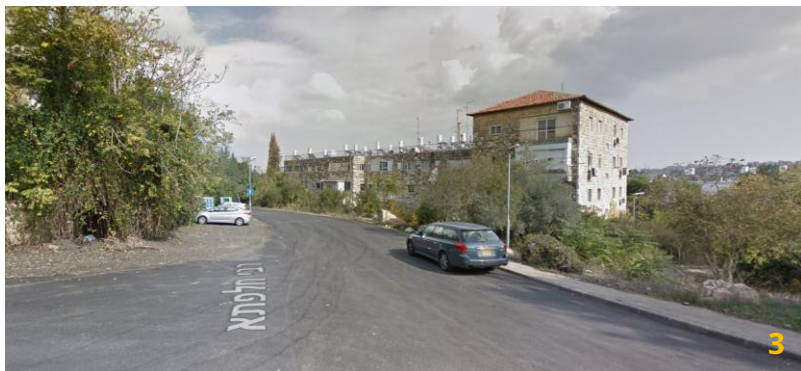
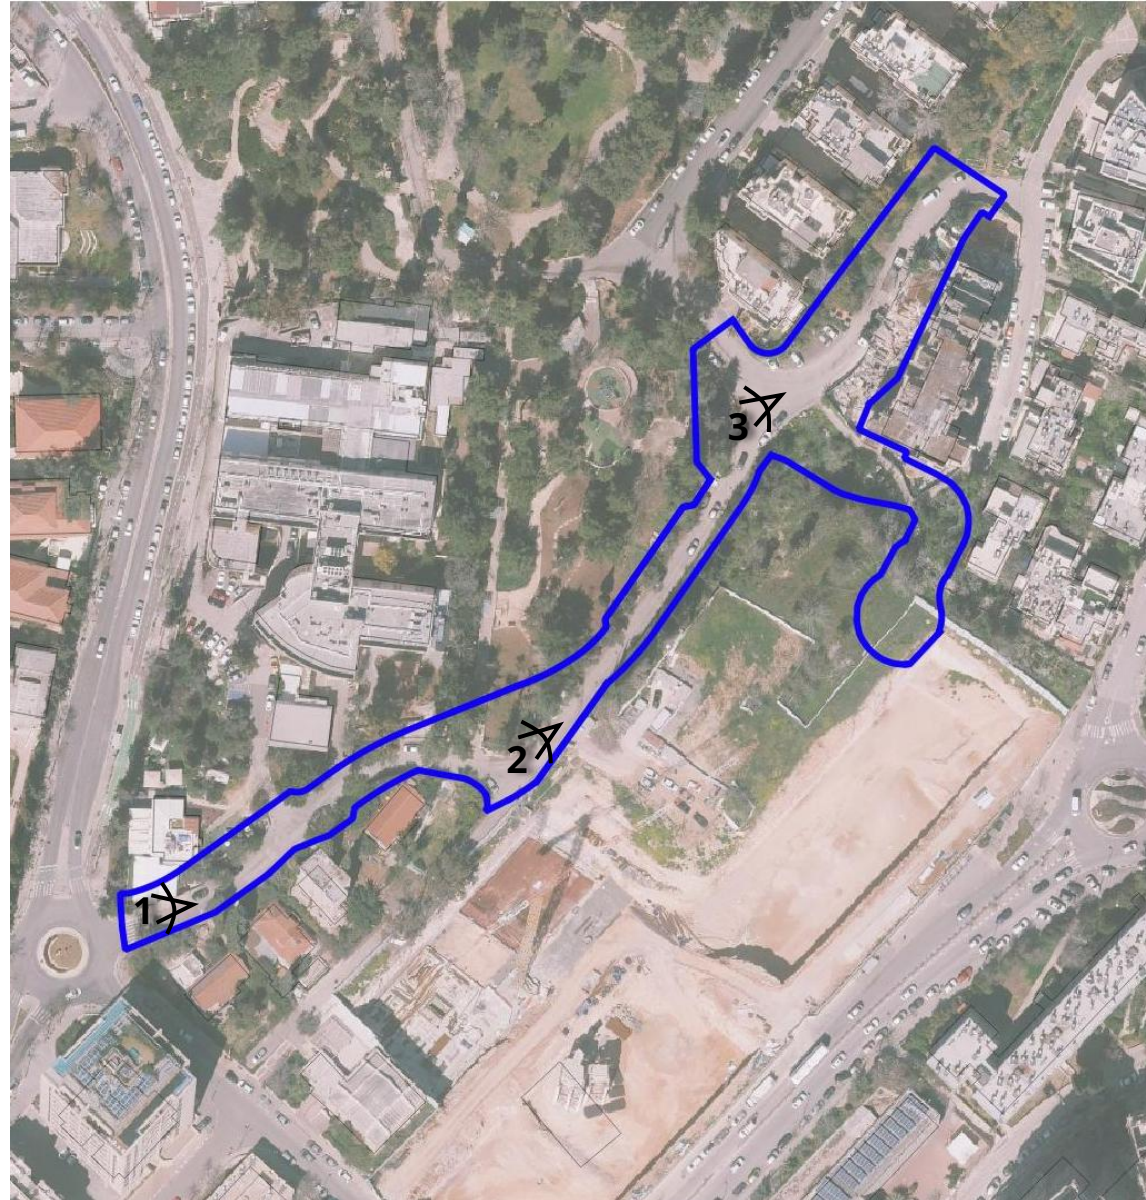
- מדרכה מגיעה רק עד הכניסה לגן סן סימון.
- בצידו השני של הכביש מדרכה מאוד צרה.
- כביש דו כיווני אך מאוד צר.
- מכוניות חונות בכל צידי הכביש.
- פלישת חצרות לתוך זכות הדרך.

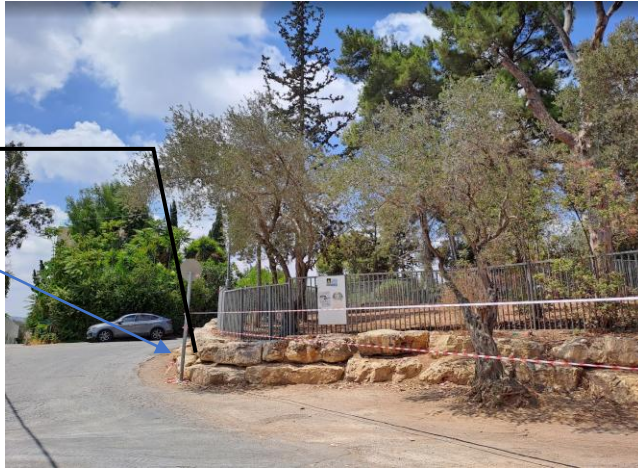
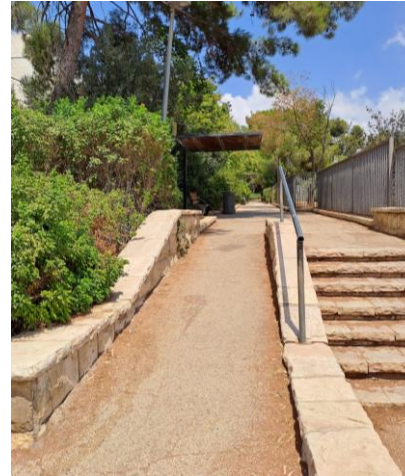
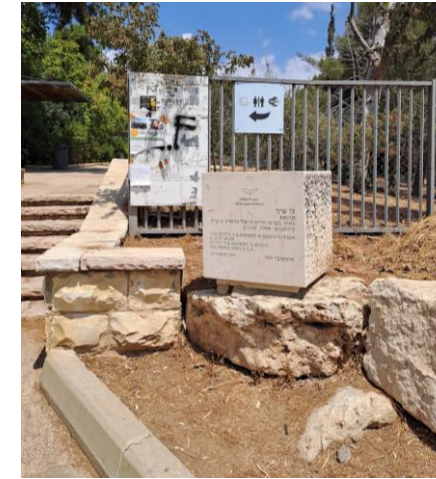
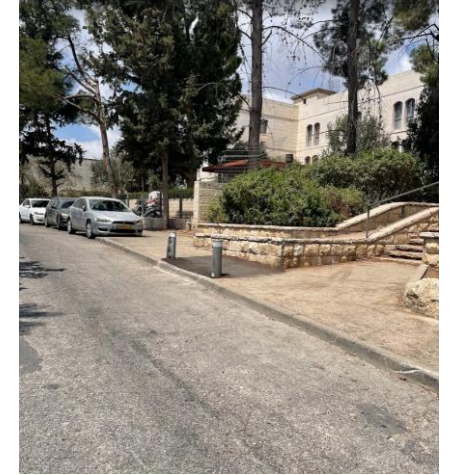
כניסה לסן סימון - מצב קיים

מסלעה לפירוק

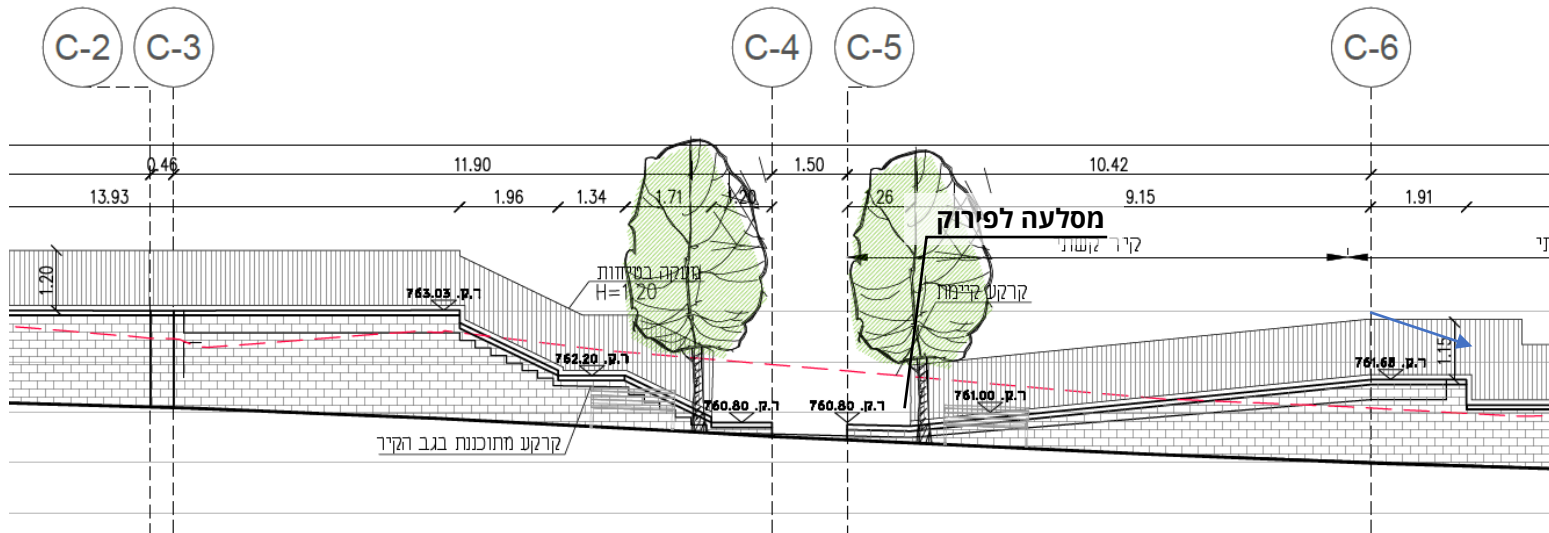
חזית - כניסה חדשה לשצ"פ סן סימון מרחוב מעלה זאב

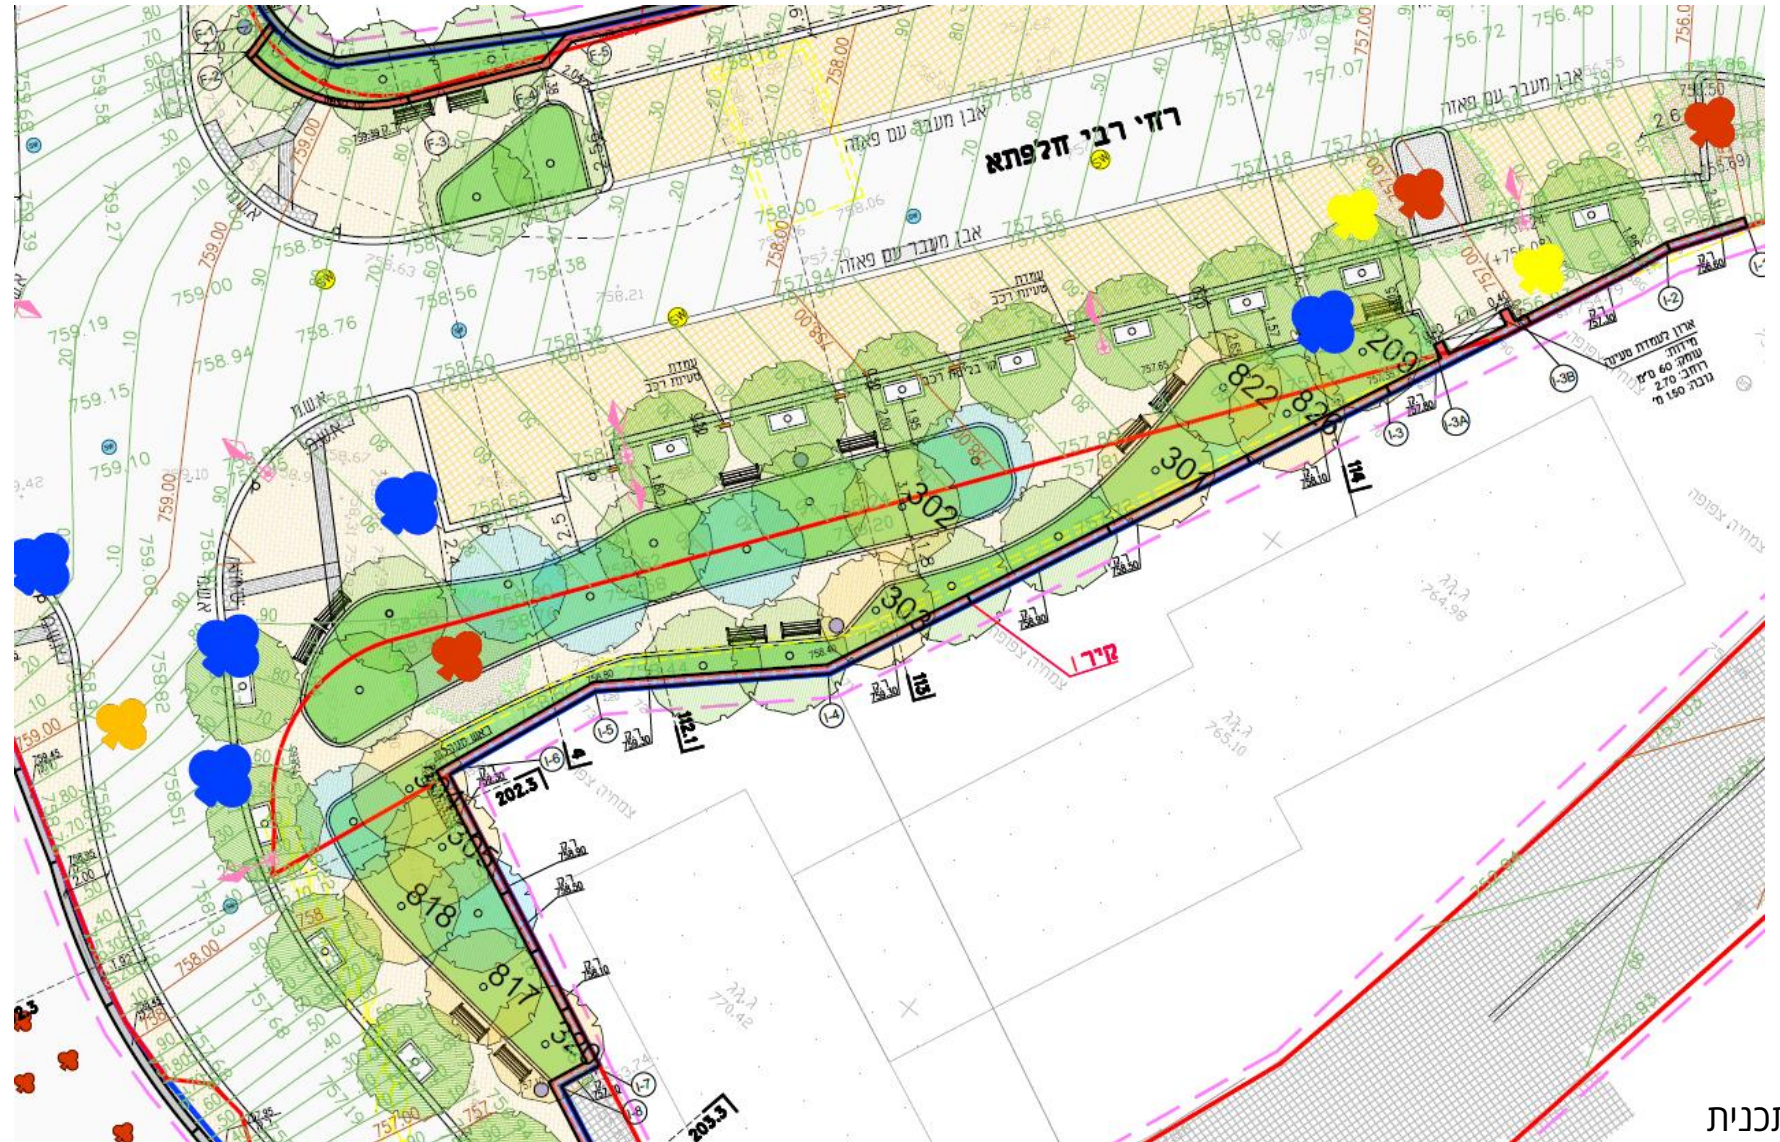
תכנית

מקרא עצים:

- עץ מתוכנן
- עץ מהעתקה
- עץ צעיר מהעתקה
- עץ לכריתה
- עץ להעתקה
- עץ לא בוגר

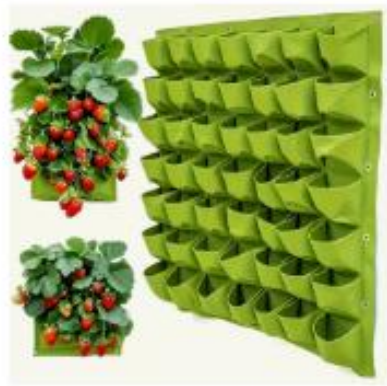
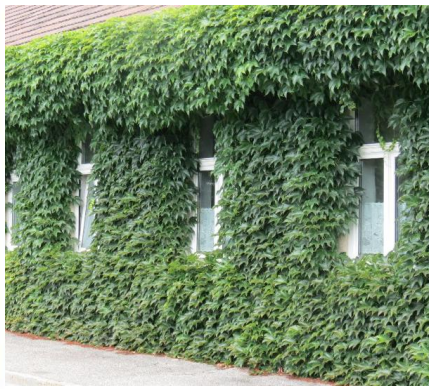
אופציה לביצוע  
קיר ירוק
